**IMPIANTO DI TRATTAMENTO RIFIUTI SOLIDI
URBANI E VALORIZZAZIONE RACCOLTE
DIFFERENZIATE A SERVIZIO DELL'AMBITO
TERRITORIALE OTTIMALE DELLA PROVINCIA DI
ORISTANO**

RELAZIONE AMBIENTALE ANNUALE

Discarica di servizio - anno 2020

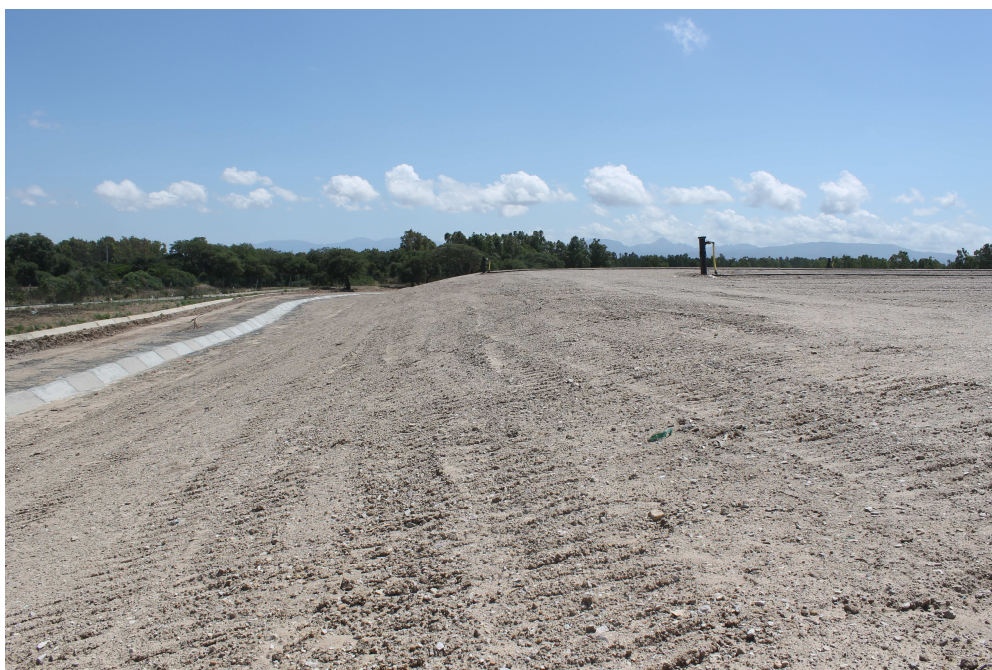
Figura 1 - Rimodellamento ricoprimento superficiale in terra Modulo 1

I lavori eseguiti nel corso dell'anno hanno riguardato prevalentemente la posa del telo sulla superficie del Modulo 1. La barriera impermeabile è stata collegata ad una seconda canaletta in calcestruzzo, all'uopo realizzata tra la discarica e la pista perimetrale, che convoglia le acque nella canaletta perimetrale esterna esistente.

Lo stesso telo in HDPE, opportunamente raccordato alla canaletta in calcestruzzo, sarà posato progressivamente sulle porzioni di discarica esaurite.

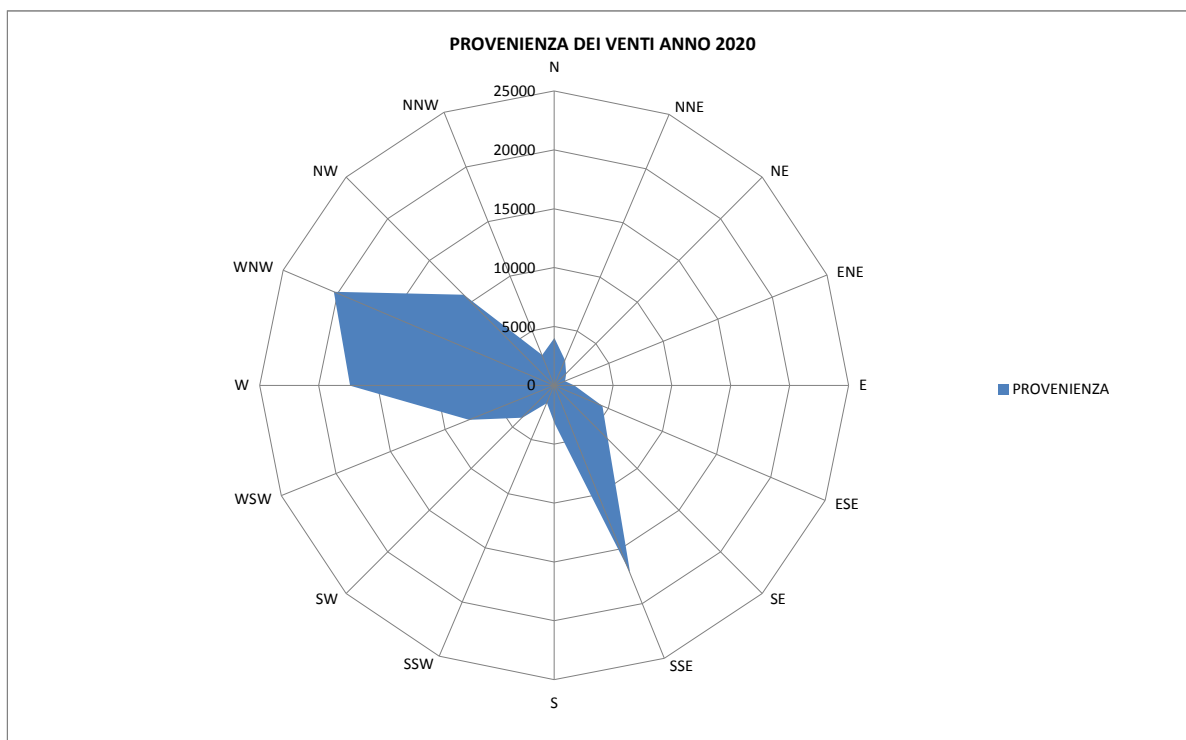
Direzione prevalente dei venti

La centralina meteo-climatica consente di registrare i dati anemometrici che evidenziano una provenienza prevalente dai quadranti W - WNW - NW e, in misura minore, dal quadrante SSE, come rappresentato nel seguente grafico:
