**IMPIANTO DI TRATTAMENTO RIFIUTI SOLIDI  
URBANI E VALORIZZAZIONE RACCOLTE  
DIFFERENZIATE A SERVIZIO DELL'AMBITO  
TERRITORIALE OTTIMALE DELLA PROVINCIA DI  
ORISTANO**

**RELAZIONE AMBIENTALE ANNUALE**

Discarica di servizio

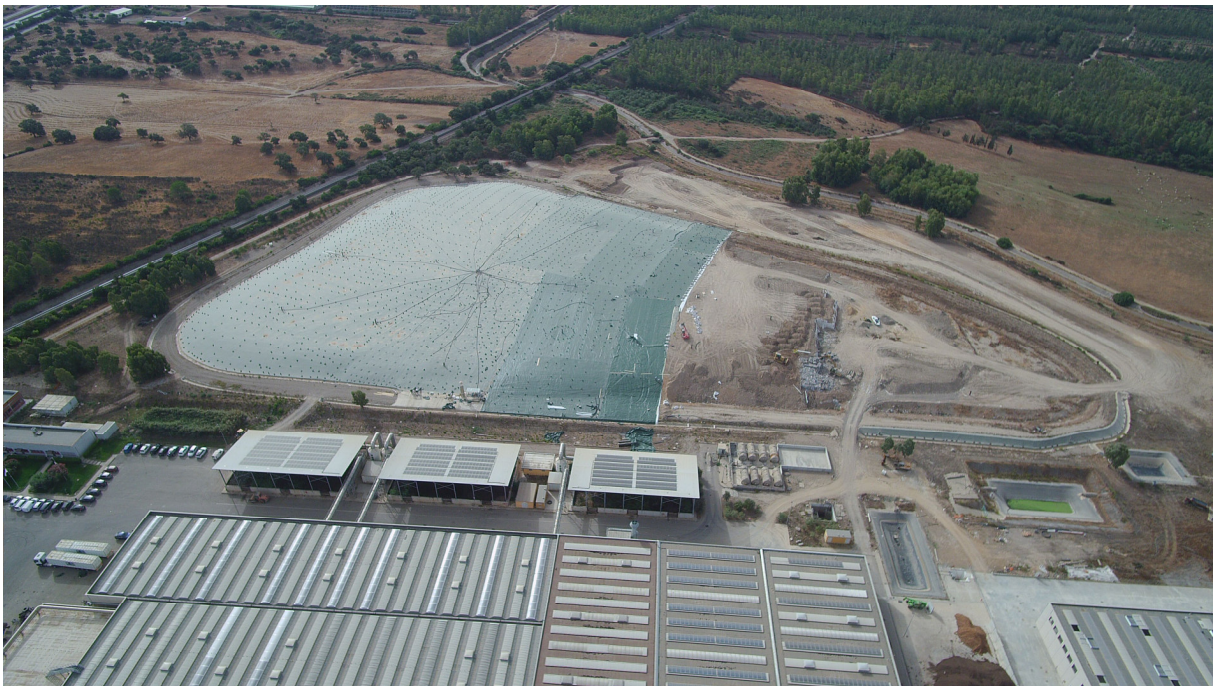
Nel corso del 2021 è proseguita la posa del telo impermeabile fino a chiudere completamente anche il Modulo 2, del quale si era appena ultimata la coltivazione.

Si riporta nel seguito la foto dello stato di coltivazione e della sistemazione superficiale della discarica a settembre 2021:

- *Copertura discarica.* Non appena concluse le attività di coltivazione, previste nel 1° semestre 2022, si darà corso alla copertura con la geomembrana in polietilene rinforzata dell'intera superficie della discarica. In tal modo si eviterà che, a causa delle elevate temperature estive, il materiale di copertura possa seccarsi e quindi possano formarsi delle fessure che possono dare origine ad emissioni fuggitive di biogas. I teli in polietilene utilizzati sono termosaldabili e sono in grado di svolgere la doppia funzione di impedire le emissioni fuggitive e l'infiltrazione delle acque meteoriche nell'ammasso, migliorando l'estrazione del biogas e limitando la produzione di percolati e di emissioni di polveri e odori.

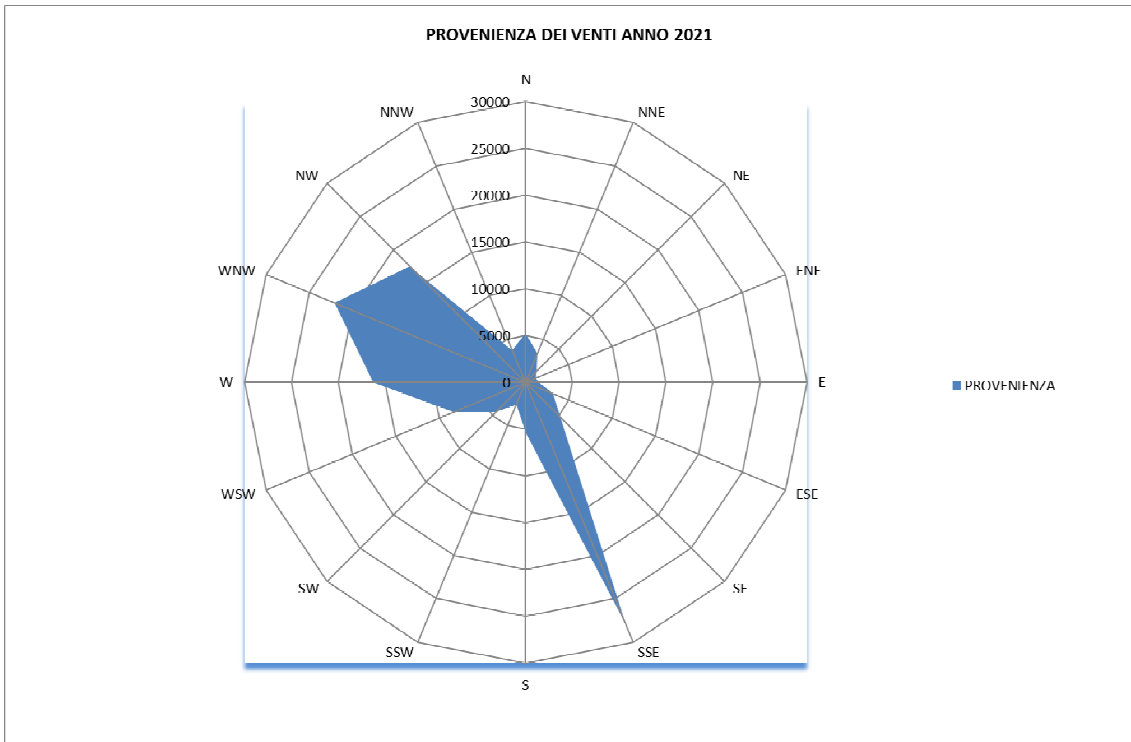
### Direzione prevalente dei venti

La centralina meteo-climatica consente di registrare i dati anemometrici che evidenziano una provenienza prevalente dai quadranti W - WNW - NW e, in misura minore, dal quadrante SSE, come rappresentato nel seguente grafico:
