**IMPIANTO DI TRATTAMENTO RIFIUTI SOLIDI
URBANI E VALORIZZAZIONE RACCOLTE
DIFFERENZIATE A SERVIZIO DELL'AMBITO
TERRITORIALE OTTIMALE DELLA PROVINCIA DI
ORISTANO**

RELAZIONE AMBIENTALE ANNUALE

DISCARICA DI SERVIZIO

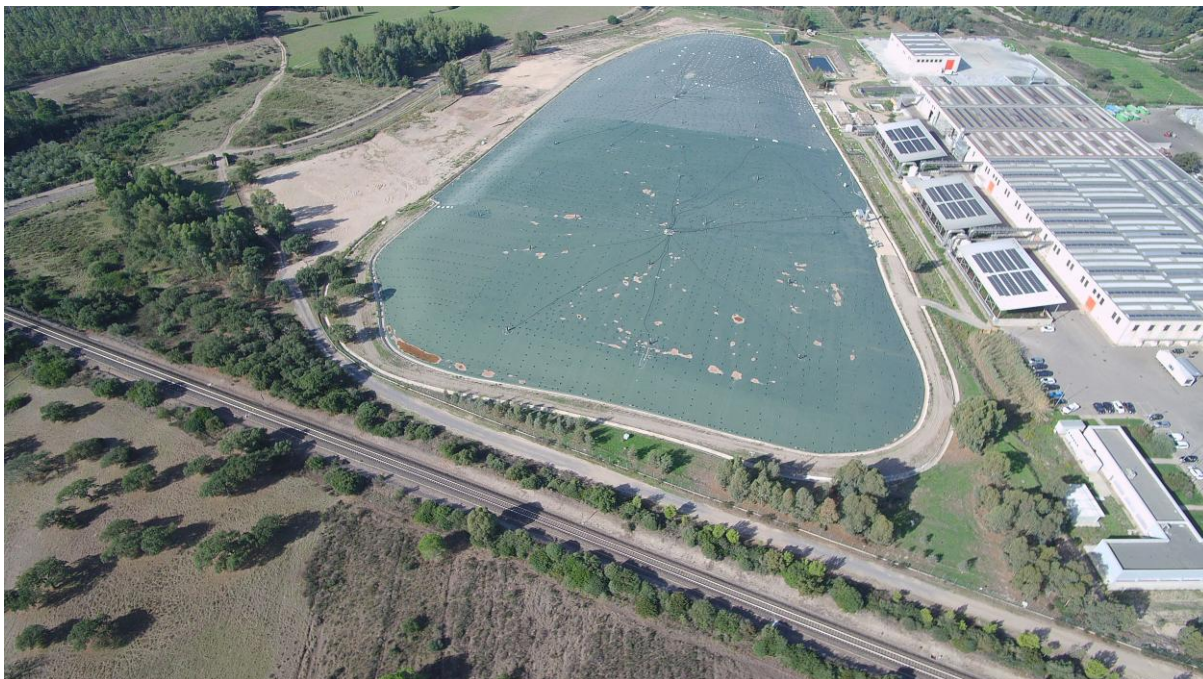
Si riporta nel seguito la foto della discarica nella situazione attuale, a seguito del completamento degli abbancamenti dei rifiuti e della posa del telo su tutto il corpo della discarica:

Nel corso del 2021 è proseguita la posa del telo impermeabile fino a chiudere completamente anche il Modulo 2, mentre ad agosto 2022, a seguito del completamento dell'attività di abbancamento dei rifiuti, si è completata la posa sul Modulo 3.

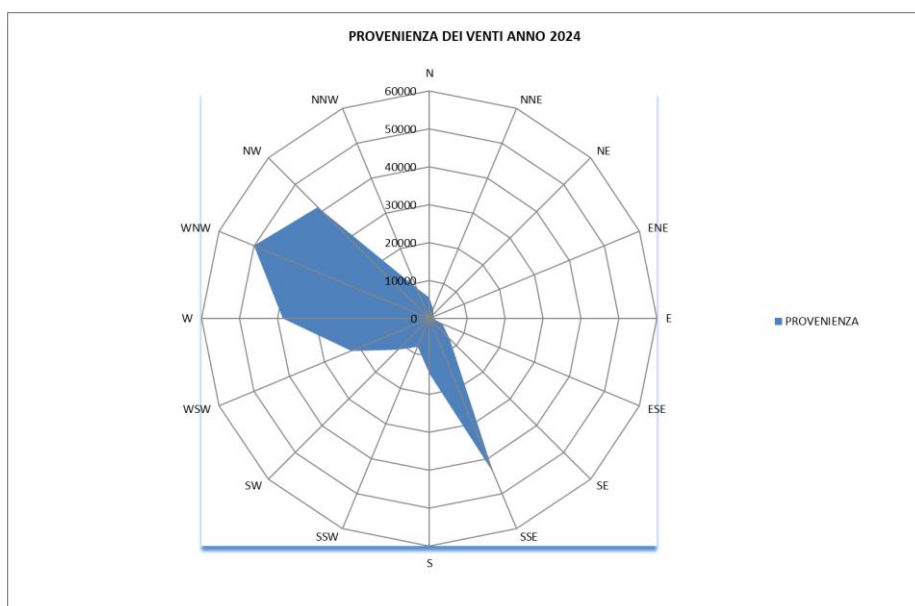
Direzione prevalente dei venti

La centralina meteo-climatica consente di registrare i dati anemometrici che evidenziano una provenienza prevalente dai quadranti W - WNW - NW e, in misura minore, dal quadrante SSE, come rappresentato nel seguente grafico:
